Anticimex Överlåtelsebesiktning av småhus - nivå 1

Fastighetsbeteckning: Forellen 2	
Fastighetsägare: Lena Sjölin	
Fastighetsadress: Lenngrängsgatan 2	
Postnummer: 632 27	Ort: Eskilstuna

Besiktningdatum: 2022-06-14	Protokollnummer: 66987600
Temperatur: 15 °C	Väderlek: Sol
Tekniker: Marcus Christensen	
E-post: Marcus.Christensen@anticimex.se	
Kontor: Eskilstuna	
Närvarande: Lena Sjölin säljare

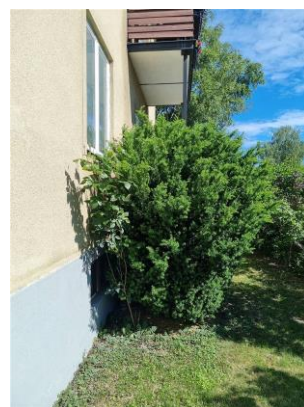
Utvändigt / Markförhållanden

Växter finns i anslutning till byggnaden.

När det finns rabatter och växter nära byggnaden finns risk att fukt stannar kvar i väggarna. Detta kan i sin tur orsaka invändiga fuktskador. Växternas rötter kan också skada grundmuren och sätta dräneringsledningen ur funktion.

Området närmast huset rekommenderas att vara fritt från växtlighet.

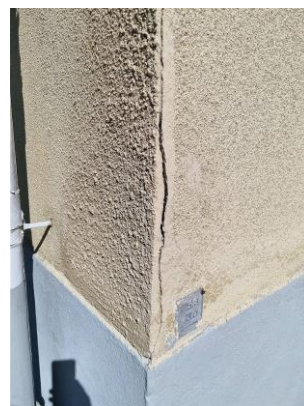
Utvändigt / Fasad

Putsad fasad har brister.

Då den putsade fasaden har brister finns risk att vatten tränger in i bakomvarande konstruktion med fuktrelaterade skador som följd.

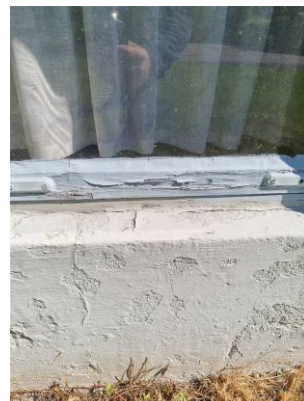
Utvändigt / Fönster

Fönster/dörrar är i begynnande behov av målning/underhåll.

Fönster/dörrar och karmar där målningsbehov finns riskerar att få fukt- och rötskador på grund av sämre vattenavvisande förmåga. Gäller även garageport.

För att öka livslängden på fönster rekommenderas målning och underhåll.

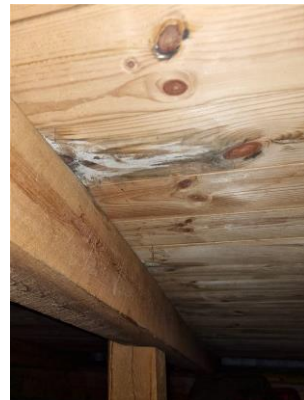
Utvändigt / Vind

Detta hus är enligt mig i ett bra skick och dom anmärkningar jag gjorde har framför allt med husets ålder att göra. Då tänker jag på avloppsrören och taket. På taket noterade jag även en del spruckna tegelpannor. Detta tillsammans med den fuktfläck som jag noterade på underlagstaket på vinden gör att jag rekommenderar att kontakt tas med en takläggare för lämplig åtgärd.

Underlagstaket har fuktfläckar.

Fuktfläckar kan bero på olika saker, och kan vara ett tecken på en tidigare eller ett pågående läckage.

Vi rekommenderar en fördjupad undersökning för att bedöma orsak och omfattning.

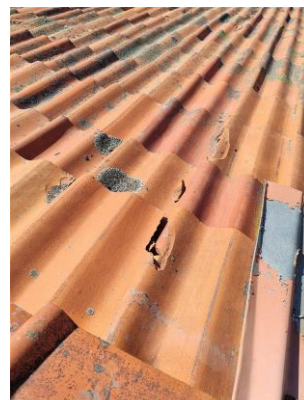
Utvändigt / Tak

Takpannor är skadade.

De skadade/spruckna takpannorna medför risk för fuktskador på underliggande konstruktioner.

Vi rekommenderar en fördjupad undersökning för att bedöma orsak och omfattning.

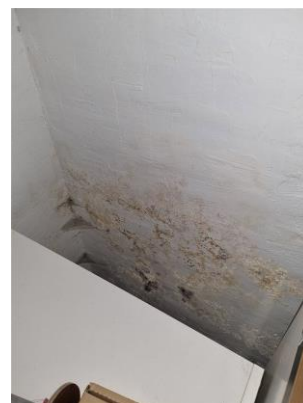
Källarplan / Allrum

Puts- och färgsläpp finns på källarväggar.

Puts- och färg som släppt från underlaget invändigt på källarytterväggarna är ett tecken på att källarens utvändiga fuktskydd inte längre fungerar tillfredsställande.

För att åtgärda detta måste källarens utvändiga fuktskydd förbättras. Läs Anticimex faktablad om källare för tips och råd.

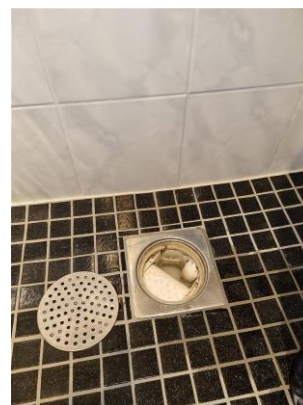
Entréplan lägenhet väst / Badrum

Golvbrunnen är placerad för nära vägg.

Det finns risk att tätskiktet inte har kunnat anslutas på rätt sätt, vilket kan leda till fuktskador.

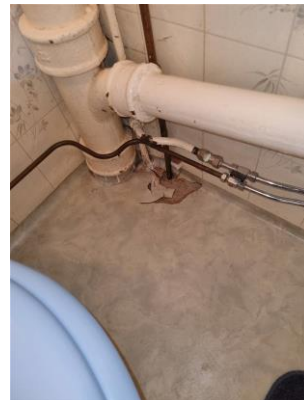
Entreplan lägenhet Öst / Badrum

Våtutrymmet har äldre yt-/tätskikt.

Utrymmet är äldre och har passerat tiden för sin tekniska livslängd.

Renovering av utrymmet rekommenderas. Kontakta en behörig våtrumsentreprenör för en renovering. I samband med renoveringen bör omkringliggande konstruktioner kontrolleras för att upptäcka eventuella följdskador.

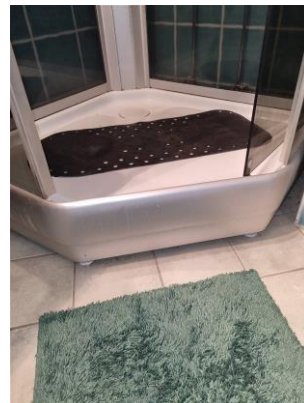
Övre plan / Badrum

Golvbrunnen är inte besiktningsbar.

För att kunna kontrollera och bedöma golvbrunnen måste den vara tillgänglig och rengjord.

Vi rekommenderar en kompletterande besiktning när golvbrunnen är tillgänglig och rengjord.

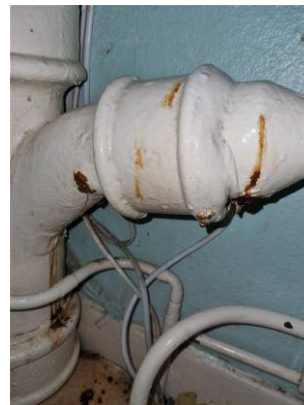
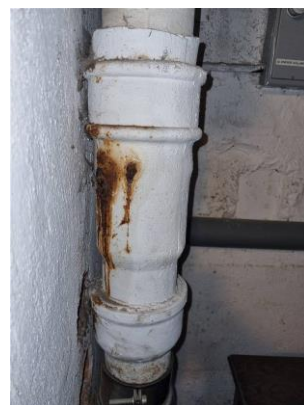
Hela huset / Allmänt

I huset så finns det avloppsrör som är av gjutjärn. Jag noterade att det finns rostangrepp på vissa ställen. Jag rekommenderar att detta hålls under uppsikt eller att kontakt tas med en behörig fackman för kontroll samt eventuellt åtgärds förslag.

Rostangripna avlopps rör i gjutjärn.

Kontakta en behörig fackman för kontroll samt eventuellt åtgärdsförslag.
