# Besiktningssprotokoll

## Anticimex Kompletterande besiktning

Fastighetsbeteckning: Husby-Rekarne 3:304	
Fastighetsägare: Talat Riyadh Saloomi	
Fastighetsadress: Näktergalsvägen 59	
Postnummer: 633 69	Ort: Skogstorp

Besiktningdatum: 2024-03-05	Protokollnummer: 68153596
Temperatur: 1 °C	Väderlek: Molnigt
Tekniker: Marcus Christensen	
E-post: Marcus.Christensen@anticimex.se	
Kontor: Eskilstuna	
Närvarande: Mäklaren och en närstående till säljaren närvarade.

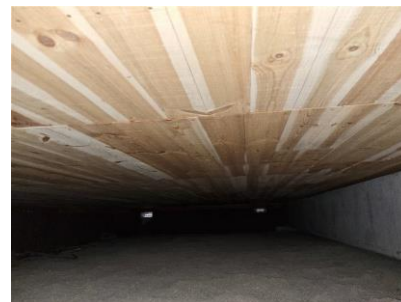
Mikrobiell/Kemisk lukt känns i krypgrunden.

Uteluftsventilerade krypgrunder med bjälklag av organiskt material har ofta fuktskador på grund av naturlig fuktpåverkan. Detta kan resultera i mikrobiella skador. Lukten som känns i krypgrunden kan också spridas till boendemiljön.

Vi rekommenderar en fördjupad undersökning för att bedöma orsak och omfattning.
