Anticimex Överlåtelsebesiktning av småhus - nivå 1

Fastighetsbeteckning: Entreprenören 17	
Fastighetsägare: Ulrica Vedberg	
Fastighetsadress: Lillängsvägen 7	
Postnummer: 632 22	Ort: Eskilstuna

Besiktningdatum: 2022-12-26	Protokollnummer: 67363794
Temperatur: -1 °C	Väderlek: Halvklart
Tekniker: Urban Pettersson	
E-post: urban.pettersson@anticimex.se	
Kontor: Eskilstuna	
Närvarande: Ulrica Vedberg, säljare.

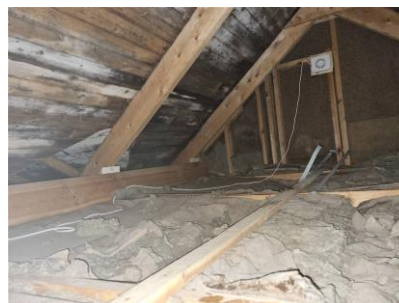
Utvändigt / Vind

Mikrobiell påväxt finns på underlagstaket.

Detta kan vara ett tecken på att vinden tillförs fukt inifrån bostaden. Observera att besiktning av bostadens ventilationssystem inte har ingått i uppdraget.

För att komma tillrätta med detta kan fuktillförseln inifrån bostaden behöva minskas. Det kan göras genom att ventilationen i bostaden förbättras samt att eventuella otätheter i vindsbjälklaget (tak-/väggvinklar, taklucka med mera) tätas. Läs Anticimex faktablad om oppvärmda vindsutrymmen för tips och råd.

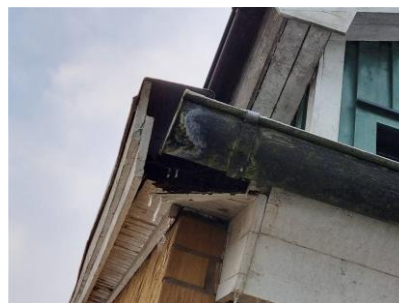
Utvändigt / Tak

Rötskador noterades lokalt i underlagstaket. Yttertaket är äldre och kraftig mosspåväxt konstaterades på takpannorna.

Observera att taket är besiktigt från mark då taksteg saknas.

För att reda ut orsaken till samt omfattningen av de rötskador som noterades samt eventuella följskador rekommenderas att en fördjupad undersökning genomförs.

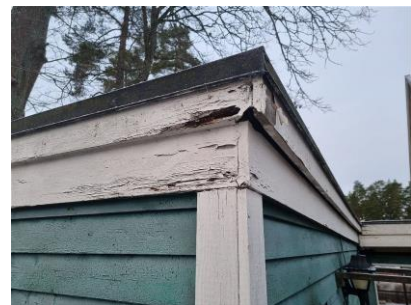
Utvändigt / Fasad

Rötskador förekommer i takfotsbrädor. Gångdörr och fasadpanel samt övriga träkonstruktioner är i behov av målning/underhåll.

Med anledning av de noteringar som gjordes på garaget rekommenderas att en fackman kontaktas för en kontroll samt för ett åtgärdsförslag.
