Anticimex Överlåtelsebesiktning av småhus - nivå 1

Fastighetsbeteckning: Uttern 1	
Fastighetsägare: Bo Göran Folke Tyrbjörn	
Fastighetsadress: Skyttegatan 8	
Postnummer: 644 35	Ort: Torshälla

Besiktningdatum: 2022-07-12	Protokollnummer: 67033362
Temperatur: 25 °C	Väderlek: Sol
Tekniker: Carl Segelborg	
E-post: Carl.segelborg@anticimex.se	
Kontor: Eskilstuna	
Närvarande: Säljare medverkade på besiktning

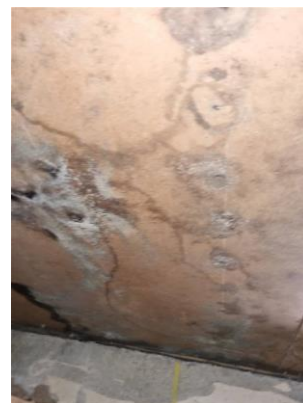
Utvändigt / Krypgrund

Mikrobiell påväxt finns på bjälklagets undersida.

Den upptäckta mikrobiella påväxten på bjälklagets undersida indikerar att grunden under delar av året är så pass fuktig att mikroorganismer utvecklas. Detta kan i sin tur leda till rötskador i konstruktionen. För att undvika detta så måste krypgrundens klimat bli torrare.

Vi rekommenderar att du installerar en krypgrundsavfuktare. Läs Anticimex faktablad om krypgrunder för tips och råd.

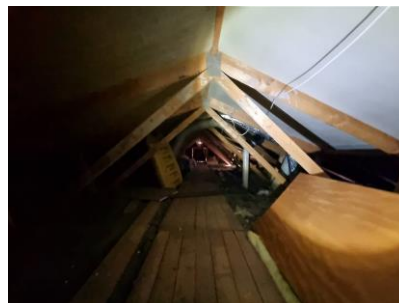
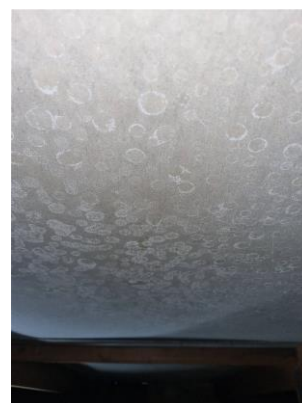
Utvändigt / Vind

Mindre fuktfläckar noterades på underlagstak.

Detta är vanligt förekommande (normalt) med tanke på att underlagstaket består eternitplattor.

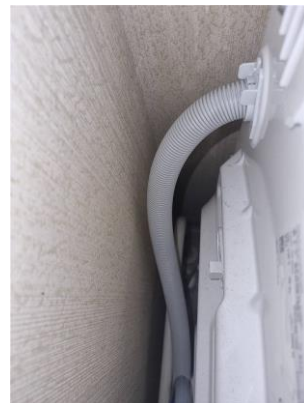
Entréplan / Tvättstuga

Rör genomföring finns i golv.

Rör genomföringar i golvet medför en ökad risk för att vatten tränger ner i omkringliggande konstruktioner och orsakar fuktskador. Vid uppbyggnaden av utrymmet var detta tillåtet och utförandet anses därför vara fackmässigt utfört. I dagens branschregler är detta inte längre tillåtet.

Våtutrymmet har äldre yt-/tätskikt.

Eftersom funktionen, som innebär att ytskiktet/tätskiktet ska vara vattentätt, kan vara nedsatt finns en ökad risk att vatten tränger igenom ytskiktet/tätskiktet med vattenskador i omkringliggande konstruktioner som följd.

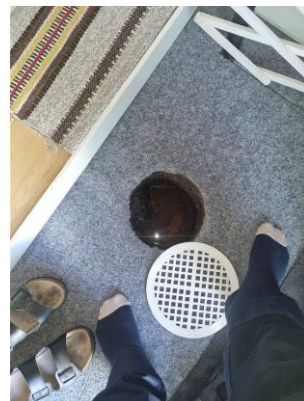
Entréplan / Pannrum

Gjutjärnsbrunnen är rostangripen.

Golvbrunn i pannrum är i dåligt skick, denna skall bytas ut vid renovering.

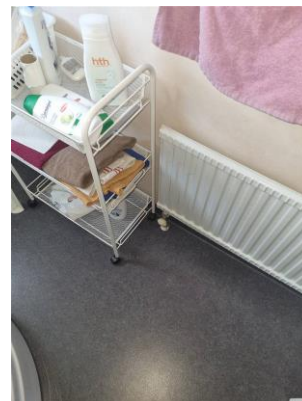
Entréplan / Badrum/Wc

Rörgenomföring finns i golv.

Rörgenomföringar i golvet medför en ökad risk för att vatten tränger ner i omkringliggande konstruktioner och orsakar fuktskador.

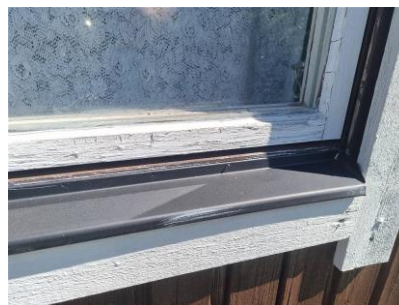
Utvändigt / Allmänt

Allmänt målningsbehov utvändigt fönster och fasad
