# Besiktningssprotokoll

## Anticimex Överlåtelsebesiktning av småhus - nivå 1

Fastighetsbeteckning: Parsifal 7	
Fastighetsägare: Jesper Karlsson	
Fastighetsadress: Flintvägen 18	
Postnummer: 732 49	Ort: Arboga

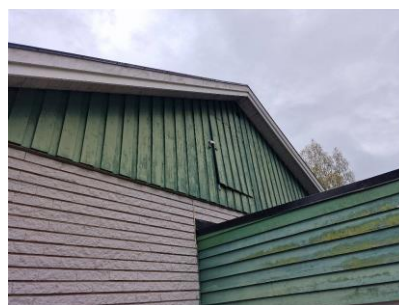
#### Utvändigt / Fasad

Enstaka panelbrädor har mindre rötskador.  
Fasadpanelen är i behov av målning/underhåll.  
Otät vindslucka.

Fasadbeklädnad och träkonstruktioner där målningsbehov finns riskerar att få fukt- och rötskador på grund av sämre vattenavvisande förmåga. För att öka livslängden på fasadbeklädnaden rekommenderas målning och underhåll. I samband med ommålning rekommenderas att de rötskadade panelbrädorna byts ut.

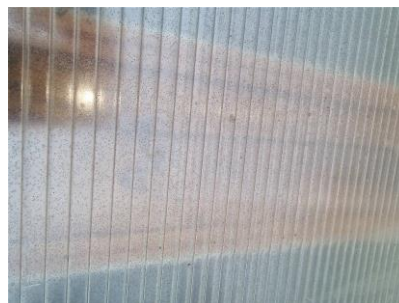
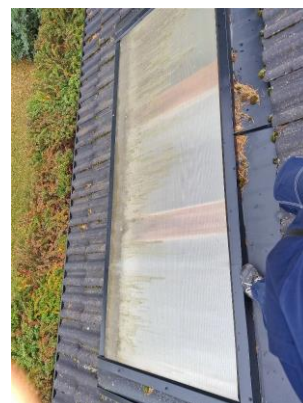
## Utvändigt / Fönster

Fuktfläckar finns på takkonstruktionen vid takfönster. En fördjupad undersökning rekommenderas för att bedöma orsak och omfattning samt finna lämpligt åtgärdsförslag.

Fuktpåverkan på takbjälkar under takfönster.

Kontakt med fönsterentreprenör för bedömning av omfattningen av en lämplig åtgärd samt bedöma orsak och omfattning.

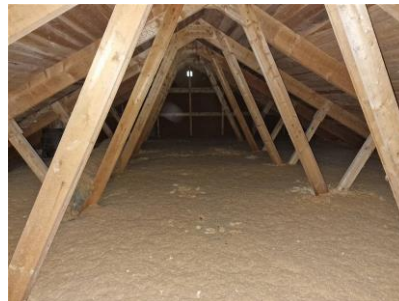
### Utvändigt / Vind

Vinden är tilläggsisolerad.

Eftersom vindsbjälklaget tilläggsisolerats så kommer klimatet på vindsutrymmet att ändras, främst vintertid. Detta i sin tur kan leda till uppfuktning av underlagstakets insida vilket kan resultera i mikrobiella skador (angrepp av mikroorganismer).

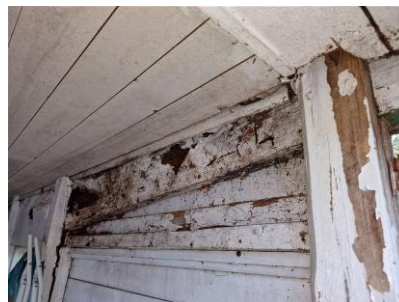
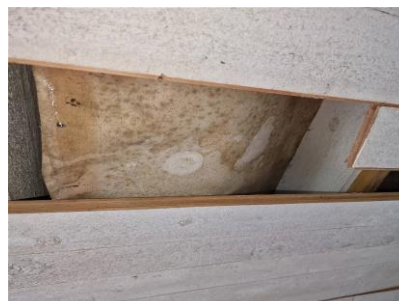
### Utvändigt / Samt invändig besiktning av garage/ carport

Carporten som sitter ihop med garaget har omfattande renoveringsbehov.

Rötskador finns på tak och väggkonstruktionen, främst på carporten. En fördjupad undersökning rekommenderas för att bedöma orsak och omfattning.

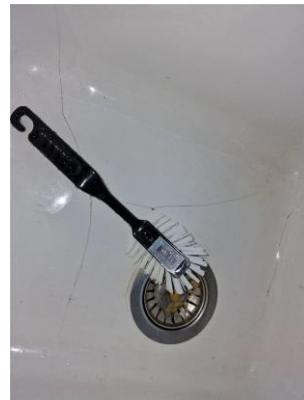
## Entréplan / Kök

Sprickor på diskho.

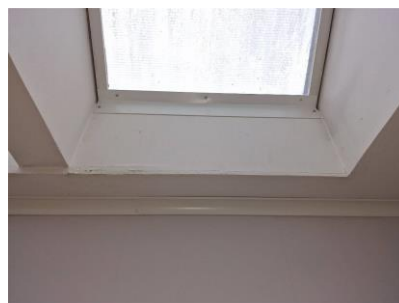
## Entréplan / Vardagsrum

Spår av fuktpåverkan på takfönster och dess anslutning. Se noteringen utvändigt beträffande takfönster.

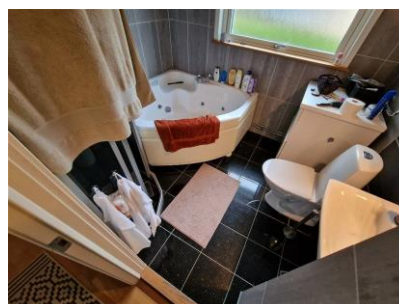
Golvbrunnen är inte besiktningbar under badkaret.

För att kunna kontrollera och bedöma golvbrunnen måste den vara tillgänglig .

Vi rekommenderar en kompletterande besiktning när golvbrunnen är tillgänglig och rengjord.

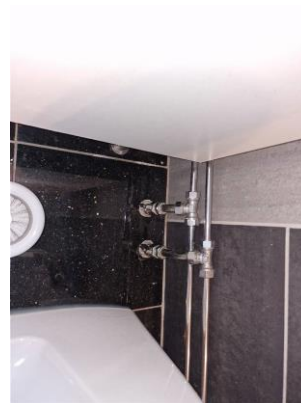
Rör genomföring finns i golvet

Rör genomföringar i golvet medför en ökad risk för att vatten tränger ner i omkringliggande konstruktioner och orsakar fuktskador. \*Fackmässigt utförande innebär att arbetet ska utföras enligt Boverkets byggregler, gällande branschregler samt monteringsanvisningar för samtliga material. Om dessa regler och anvisningar inte följs och en skada inträffar riskerar man att få en nedsatt eller utebliven skadeersättning från sitt försäkringsbolag (villahem).

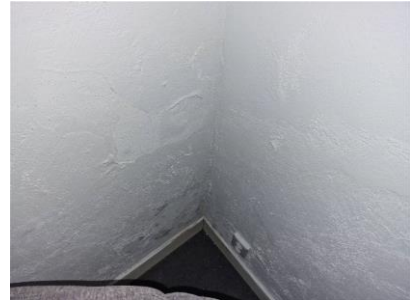
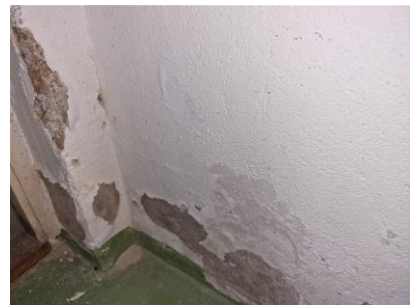
## Källarplan / Allmänt

I källaren syns även spår av fuktpåverkan på källarytterväggar, grundmuren. Detta är ett tecken på att källarens utvändiga fuktskydd, dränering, dagvatten behöver förbättras. Dess bättre finns det minimalt med trämaterial i källaren då det endast finns ett parkettgolv i ett av sovrummen.

Puts- och färg, vävsläpp finns på källarväggar.

Puts- och färg som släppt från underlaget invändigt på källarytterväggarna är ett tecken på att källarens utvändiga fuktskydd inte längre fungerar tillfredsställande.

För att åtgärda detta måste källarens utvändiga fuktskydd förbättras. Läs Anticimex faktablad om källare för tips och råd.

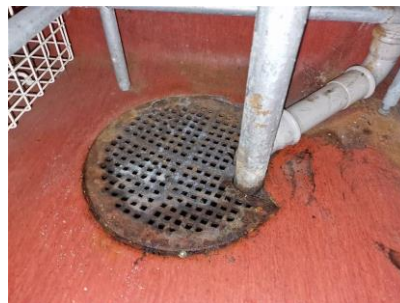
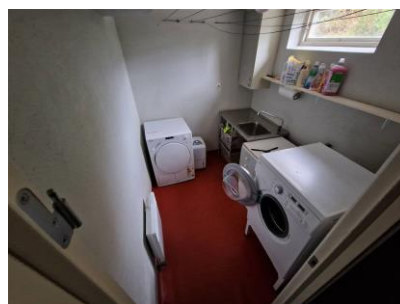
## Källarplan / Tvättstuga

🔍 Våtutrymmet har äldre yt-/tätskikt.  
Rostig gjutjärnsbrunn.  
Mattsläpp på golvet.

Utrymmet är äldre och har passerat tiden för sin tekniska livslängd.

Renovering av utrymmet rekommenderas. Kontakta en behörig våtrumsentreprenör för en renovering. I samband med renoveringen bör omkringliggande konstruktioner kontrolleras för att upptäcka eventuella följskador.

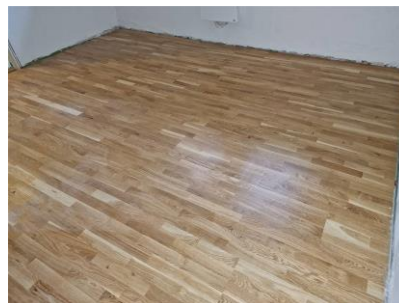
## Källarplan / Allrum

Flytande parkettgolv.

Risk för naturlig fuktpåverkan från marken med möjliga fuktskador på parkettgolv/ ytskiktet.

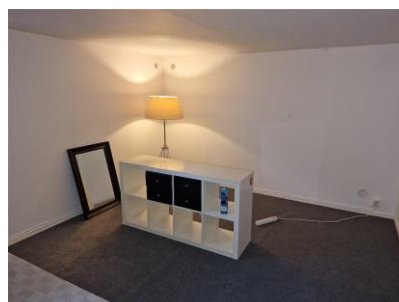
## Källarplan / Sovrum 2

Källare har påreglade ytterväggar med plåtreglar.

Källaren med påreglade ytterväggar riskerar att drabbas av fuktskador på grund av naturlig fuktpåverkan från mark. Detta kan i sin tur leda till mikrobiella skador (angrepp av mikroorganismer) som kan leda till att mikrobiell lukt sprids till boendemiljön.
