Anticimex Överlåtelsebesiktning av småhus - nivå 1

Fastighetsbeteckning: Nysilvret 11	
Fastighetsägare: Ebba Lindgren	
Fastighetsadress: Rökstavägen 12	
Postnummer: 633 52	Ort: Eskilstuna

Besiktningdatum: 2024-06-12	Protokollnummer: 68307677
Temperatur: 19 °C	Väderlek: Mulet
Tekniker: Marcus Eriksson-Boije	
E-post: marcus.eriksson-boije@anticimex.se	
Kontor: Eskilstuna	
Närvarande: Fastighetsägaren

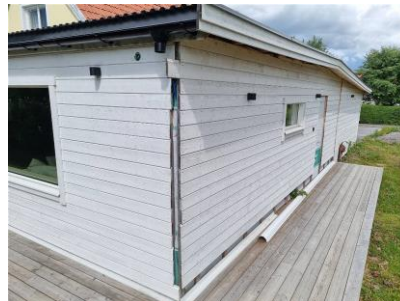
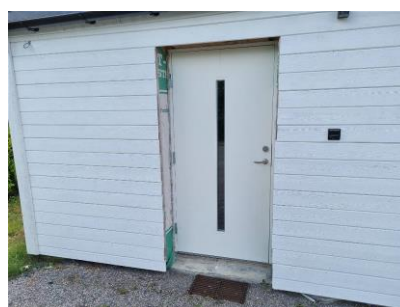
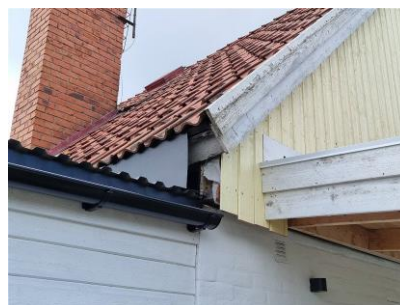
Utvändigt / Fasad

Fasadarbeten är ej färdigställda.

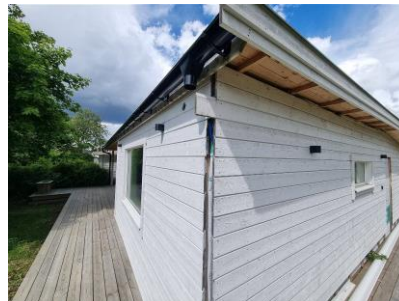
Utvändigt / Hängrännor / Stuprör

Stuprör saknas.

Eftersom stuprör saknas utsätts fasaden och grunden för ökad fuktbelastning, vilket i sin tur kan leda till fuktskador i bakomliggande konstruktioner.

Montera stuprör.

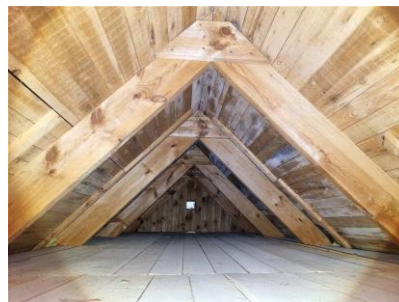
Utvändigt / Vind

Mikrobiell påväxt finns på underlagstaket som bedöms ha uppkommit innan FTX-ventilationen installerades.

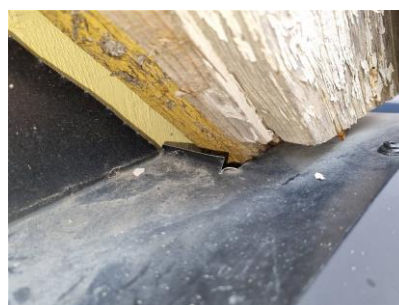
Utvändigt / Tak lågdelar

Otäta skruvhål och otätheter förekommer.

Detta kan leda till fuktskador i bakomliggande konstruktioner.

Kontakta en plåtslagare för kontroll och åtgärd.

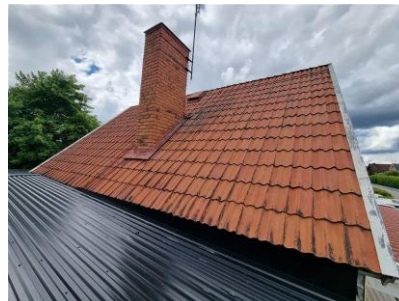
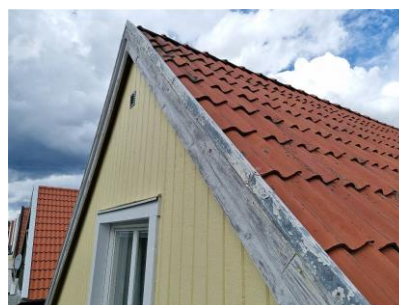
Utvändigt / Tak högdal

Yttertaket är äldre och vindskivor är i behov av målning och underhåll.

Takpannor, plåtdetaljer och underlagspapp har enligt vår bedömning en begränsad livslängd. Eftersom husets taktäckning är äldre har det ett minskat motstånd mot vatteninträning. Detta i sin tur kan leda till fuktskador på träläkt och vidare ner i underliggande konstruktioner.

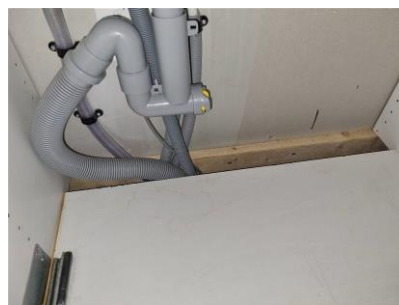
Entréplan / Kök

Fuktskydd saknas i diskbänkskåp.

För att upptäcka eventuella läckage, installera ett fuktskydd.

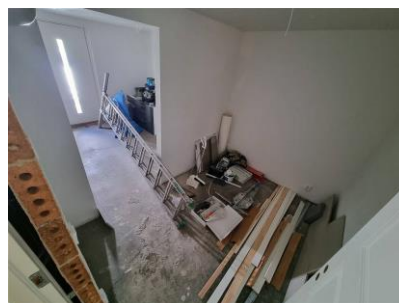
Entréplan / Groventré/Förråd

Renovering pågår.

På grund av renoveringen har besiktningen inte kunnat genomföras.

Vi rekommenderar en kompletterande besiktning när renoveringen är klar.

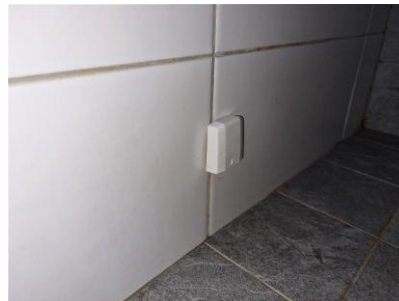
Entréplan / Dusch/Toalett

Genomföring finns i duschzonen.

Rör genomföringar i väggen medför en ökad risk för att vatten tränger in i omkringliggande konstruktioner och orsakar fuktskador.

Normala fuktvärden indikerades mot klinker/kakel.
