# Besiktningssprotokoll

Anticimex Överlåtelsebesiktning av småhus - nivå 1

Fastighetsbeteckning: Torshälla-Väsby 1:342	
Fastighetsägare: Bertil Roos	
Fastighetsadress: Grandins Väg 7	
Postnummer: 644 36	Ort: Torshälla

Besiktningdatum: 2022-06-08	Protokollnummer: 66966190
Temperatur: 18 °C	Väderlek: Duggregn
Tekniker: Urban Pettersson	
E-post: urban.pettersson@anticimex.se	
Kontor: Eskilstuna	
Närvarande: Kicki & Bertil Roos, säljare.

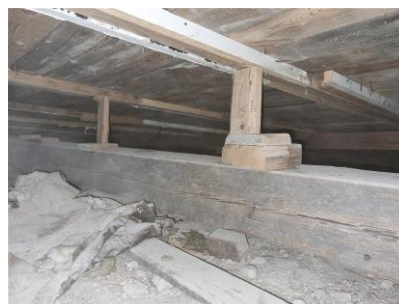
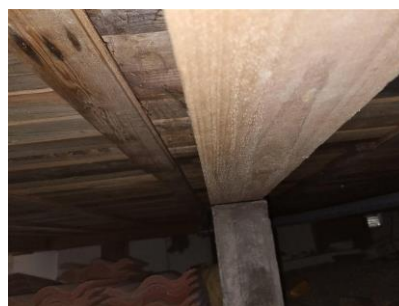
#### Utvändigt / Krypgrund

Mikrobiell påväxt finns lokalt på bjälklagets undersida och en avvikande/mikrobiell lukt upplevdes i grunden. Ångspärr/heltäckande plastfolie saknas på markytan och organiskt material finns på markytan. Stöttor står bitvis i direkt anslutning till mark. Grunden är delvis obesiktigad på grund av låg höjd/ej krypbar.

Den upptäckta mikrobiella påväxten på bjälklagets undersida indikerar att grunden under delar av året är så pass fuktig att mikroorganismer utvecklas. Detta kan i sin tur leda till rötskador i konstruktionen. För att undvika detta så måste krypgrundens klimat bli torrare.

För att reda ut orsaken till samt omfattningen av den mikrobiella påväxt som noterades samt den lukt som upplevdes samt eventuella följskador rekommenderas att en fördjupad undersökning av grunden genomförs.

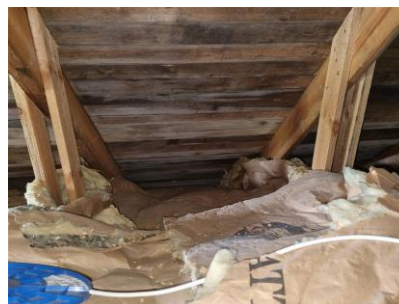
## Utvändigt / Vind

Mikrobiell påväxt finns på underlagstaket.

Detta kan vara ett tecken på att vinden tillförs fukt inifrån bostaden. Observera att besiktning av bostadens ventilationssystem inte har ingått i uppdraget.

För att komma tillrätta med detta kan fukttillförseln inifrån bostaden behöva minskas. Det kan göras genom att ventilationen i bostaden förbättras samt att eventuella otätheter i vindsbjälklaget (tak-/väggvinklar, taklucka med mera) tätas. Läs Anticimex faktablad om ouppvärmade vindsutrymmen för tips och råd.
