# Besiktningssprotokoll

Anticimex Överlåtelsebesiktning av småhus - nivå 1

Fastighetsbeteckning: Månviolen 5	
Fastighetsägare: Robert Arpsäter	
Fastighetsadress: Rösvägen 17	
Postnummer: 632 33	Ort: Eskilstuna

Besiktningdatum: 2022-09-20	Protokollnummer: 67182279
Temperatur: 13 °C	Väderlek: Molnigt
Tekniker: Marcus Eriksson-Boije	
E-post: marcus.eriksson-boije@anticimex.se	
Kontor: Eskilstuna	
Närvarande: Rolf Pettersson, anhörig

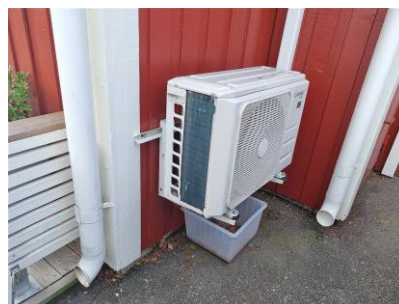
Kondensvatten från luftvärmepumpens utedel leds inte bort från husgrunden.

Detta medför ökad risk för att vatten tränger in i anslutande konstruktioner, vilket i sin tur kan leda till fuktrelaterade skador. Observera att besiktning av byggnadens värmesystem eller värmepumpen inte har ingått i uppdraget.

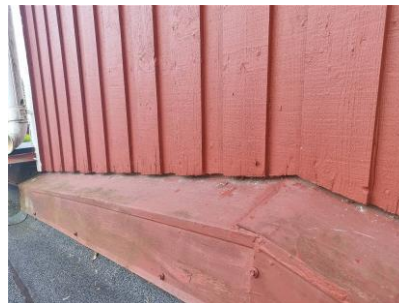
Fasadbeklädnaden har färgsläpp och torrsprickor.

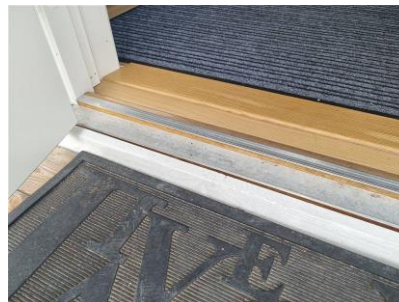
Tröskelbleck saknas under dörr.

Avsaknad av tröskelbleck medför att det finns risk för att vatten kan rinna in och orsaka fuktskador på tröskel och/eller i kringliggande vägg och bjälklag.

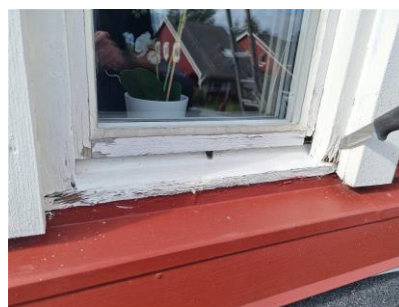
Isolerglas är äldre och mindre rötskador finns i fönster.

Befintliga fönster är äldre vilket betyder att tätningen mellan fönsterrutorna kan vara sämre. Detta kan leda till att missfärgning/imma kan uppstå mellan glasrutorna.

Rötskadorna bedöms dock inte ha lett till bakomliggande skador.

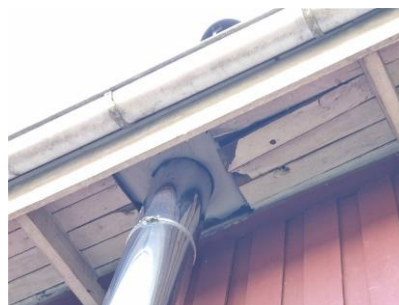
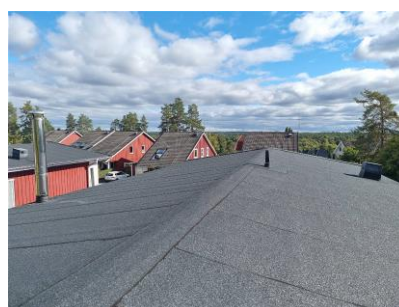
Detta är ett 2-plans hus i souterräng där taktäckningen består av papp. Vid besiktning av taket noterades vissa skador omkring kaminröret, då jag inte kunnat konstatera omfattning av detta rekommenderar jag en fördjupad undersökning för att konstatera orsak och omfattning. Man bör även utföra underhåll av takfot och vindskivor.

Skada på underlagstaket noterades. Vindskivor och takfot är i behov av målning och underhåll. Smärre rötskador finns i vindskivor.

Den upptäckta fuktskadan kan vara ett tecken på en tidigare eller en pågående fuktskada.

Vi rekommenderar en fördjupad undersökning för att bedöma orsak och omfattning av skadan omkring kaminröret. Man bör även utföra målning/underhåll av takfot och vindskivor..

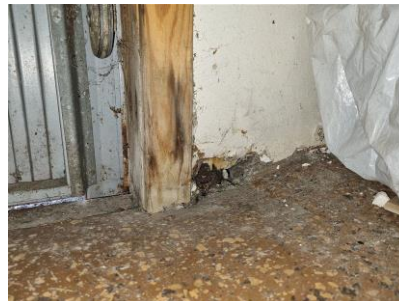
Otättheter förekommer i garagevägg.

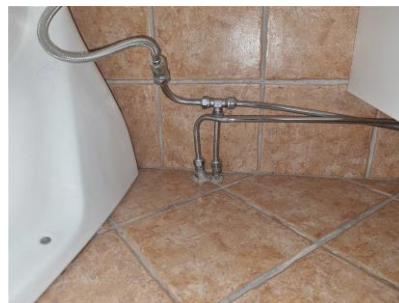
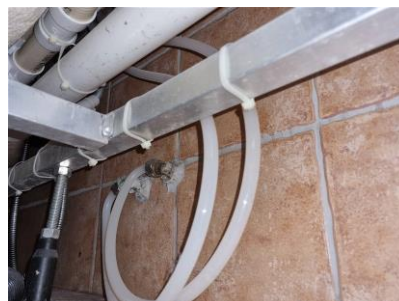
⚠ Rörgenomföring finns i golv och genom vägg i plats för bad/dusch och klinker har släppt från underlaget ("Bom"). Fönster är olämpligt placerat.

Dessa rörgenomföringar medför en ökad risk för att vatten tränger ner i omkringliggande konstruktioner och orsakar fuktskador.

Vid bomljud är felet som uppstått att vidhäftningen mellan klinker och underlag har upphört.  
Sk "bom/ bomljud".

Fönstrets placering i våtutrymmet utgör en risk för fuktskador i fönster- och väggkonstruktionen.

För att minska risken för fuktskador på fönster och väggkonstruktion rekommenderas att man skyddar fönstret mot vattenbegjutning.
