Besiktningssprotokoll

Anticimex Överlåtelsebesiktning av småhus - nivå 1

| Fastighetsadress: Märgelstigen 1 | |

| Besiktningdatum: 2022-09-20 | Protokollnummer: 67180593 |

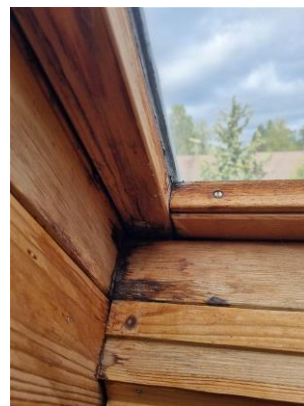
Fönster är i behov av målning/underhåll.

Fönsterbågar och fönsterkarmar där målningsbehov finns riskerar att få fukt- och rötskador på grund av sämre vattenavvisande förmåga.

För att öka livslängden på fönster rekommenderas målning och underhåll.

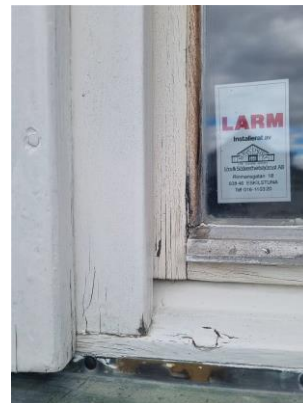
Torrspäckor finns på fönster.

Dessa bedöms inte ha lett till bakomliggande skador.

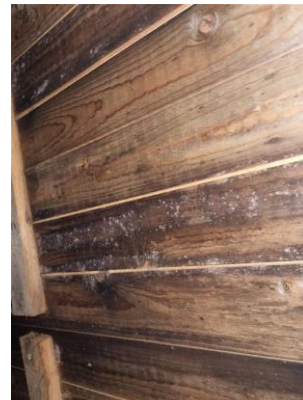
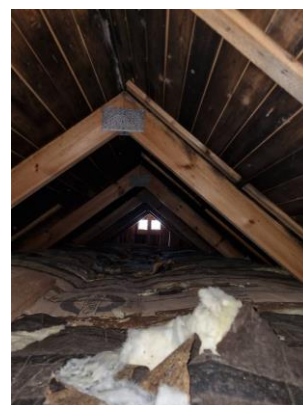
Utvändigt / Vind

Efter att besiktat denna fastighet är min bedömning att det föreligger ett visst underhålls/renoveringsbehov. På vinden på var det mikrobiell påväxt, jag kan inte avgöra ifall detta är ett pågående problem eller ett äldre problem, därför rekommenderar jag att man gör en fördjupad undersökning för att konstatera detta. Jag bifogar ett dokument längst bak i protokollet där man kan läsa på lite mer angående detta problem.

Mikrobiell påväxt finns på underlagstaket.

Detta kan vara ett tecken på att vinden tillförs fukt inifrån bostaden. Observera att besiktning av bostadens ventilationssystem inte har ingått i uppdraget.

För att komma tillrätta med detta kan fuktillförseln inifrån bostaden behöva minskas. Det kan göras genom att ventilationen i bostaden förbättras samt att eventuella otätheter i vindsbjälklaget (tak-/väggvinklar, taklucka med mera) tätas. Läs Anticimex faktablad om uppvärmda vindsutrymmen för tips och råd.

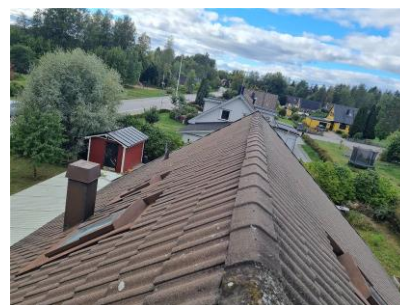
Utvändigt / Tak

Yttertaket är äldre.

Takpannor, plåtdetaljer och underlagspapp har enligt vår bedömning en begränsad livslängd. Eftersom husets taktäckning är äldre har det ett minskat motstånd mot vatteninträngning. Detta i sin tur kan leda till fuktskador på träläkt och vidare ner i underliggande konstruktioner.

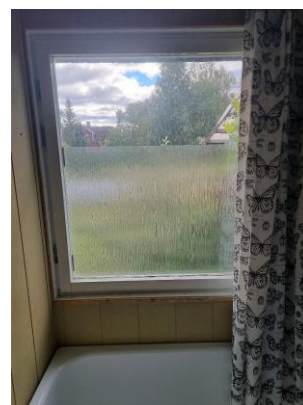
Entréplan / Badrum/Wc

Våtutrymmet har äldre yt-/tätskikt.

Eftersom funktionen, som innebär att ytskiktet/tätskiktet ska vara vattentätt, kan vara nedsatt finns en ökad risk att vatten tränger igenom ytskiktet/tätskiktet med vattenskador i omkringliggande konstruktioner som följd.

Fönster är olämpligt placerat.

Fönstrets placering i våtutrymmet utgör en risk för fuktskador i fönster- och väggkonstruktionen.

För att minska risken för fuktskador på fönster och väggkonstruktion rekommenderas att man skyddar fönstret mot vattenbegjutning.

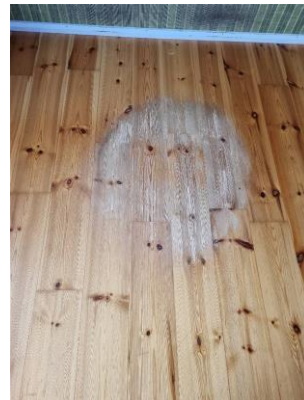
Övre plan / Sovrum 1

Slitage i golv.

Dessa bedöms inte ha lett till bakomliggande skador.

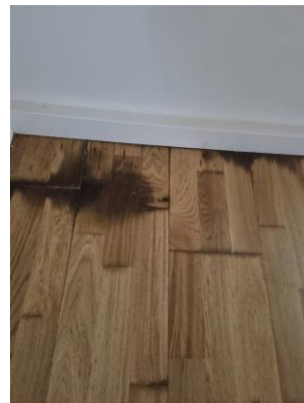
Källarplan / Gillestuga

I gillestugan så har man lagt parkettgolv efter en vattenskada, men eftersom att det utvändiga fuktskyddet är äldre så har parketten sugit upp fukt vilket har lämnat märken på parketten.

Trädetaljer i kontakt med betonggolvet och källarvägg.

Trädetaljer (trösklar, innervägg mm) kan via kapillärkraft bli fuktiga vilket kan leda till fuktskador. Vid misstanke om detta bör dessa delar bytas ut.

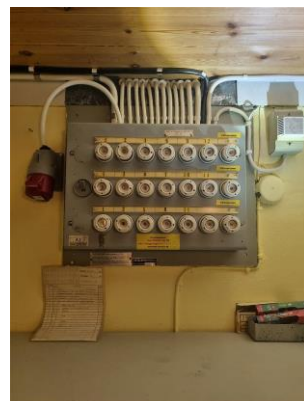
Källarplan / Passage

Jordfelsbrytare finns ej.

Det finns inget krav att hus byggda före år 2000 ska ha jordfelsbrytare. Jordfelsbrytaren minskar dock risken för personskador och brand orsakade av elanläggningen.

Kontakta en elektriker för kontroll och åtgärd.

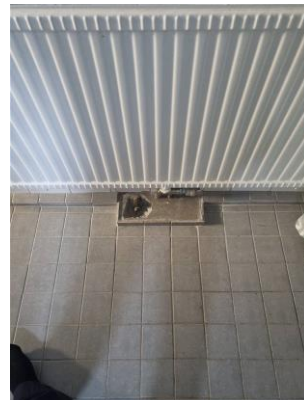
Källarplan / Tvättstuga

Rör genomföring finns i golv.

Rör genomföringar i golvet medför en ökad risk för att vatten tränger ner i omkringliggande konstruktioner och orsakar fuktskador.

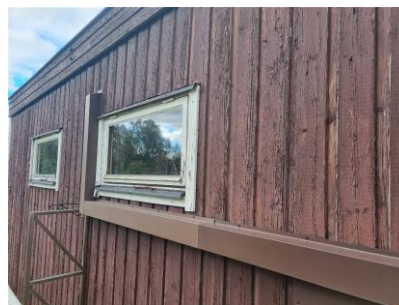
Utvändigt / Allmänt

Allmänt målningsbehov på garaget fasad och fönster.

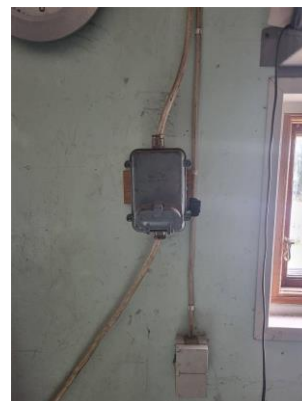
Garage invändigt / Garage

3-fasuttag i metall finns.

Denna typ av uttag tillverkas inte längre då de anses medföra en stor risk för personskada.

Kontakta en elektriker för kontroll och åtgärd.
