Besiktningssprotokoll

Anticimex Överlåtelsebesiktning av småhus - nivå 1

Fastighetsbeteckning: Lin Moran 1	
Fastighetsägare: Fredrik Andreassen	
Fastighetsadress: Titanvägen 5	
Postnummer: 632 34	Ort: Eskilstuna

Besiktningdatum: 2022-06-15	Protokollnummer: 66987691
Temperatur: 21 °C	Väderlek: Sol
Tekniker: Benny Eklöf	
E-post: benny.eklof@anticimex.se	
Kontor: Eskilstuna	
Närvarande: Fredrik Andreassen fastighetsägare Benny Eklöf besiktningssman Ax Nyköping

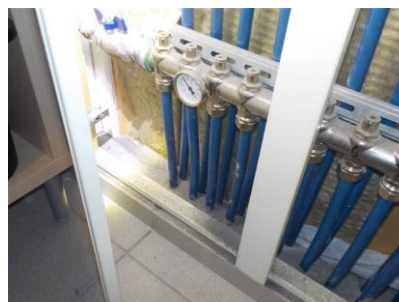
Rörlits/kopplingskåp saknar vattentät botten.

En rörlits ska ha en vattentät botten och vara försedd med skvallerrör. När det saknas ökar risken för att ett läckage inte upptäcks i tid. Det kan leda till fuktskador i omkringliggande konstruktioner.

Jag rekommenderar dock att se till att få en tätning i skåpet för golvvärmen samt runt radiatorrören där dom går ner i golvet
