Besiktningssprotokoll

Anticimex Överlåtelsebesiktning av småhus - nivå 1

Fastighetsbeteckning: Husby-Rekarne 3:304	
Fastighetsägare: Talat Riyadh Saloomi	
Fastighetsadress: Näktergalsvägen 59	
Postnummer: 633 69	Ort: Skogstorp

Besiktningdatum: 2023-08-17	Protokollnummer: 67800672
Temperatur: 23 °C	Väderlek: Sol
Tekniker: Carl Segelborg	
E-post: Carl.segelborg@anticimex.se	
Kontor: Eskilstuna	
Närvarande: Säljare medverkade på besiktningen.	
Besiktningstekniker: Carl Segelborg Anticimex Sörmland.

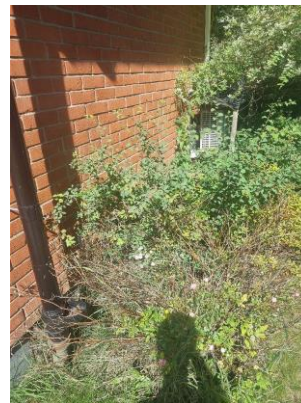
Utvändigt / Markförhållanden

Kondensvatten från luftvärmepumpens utedel leds inte bort från husgrunden.

Detta medför ökad risk för att vatten tränger in i anslutande konstruktioner, vilket i sin tur kan leda till fuktrelaterade skador. Observera att besiktning av byggnadens värmesystem eller värmepumpen inte har ingått i uppdraget.

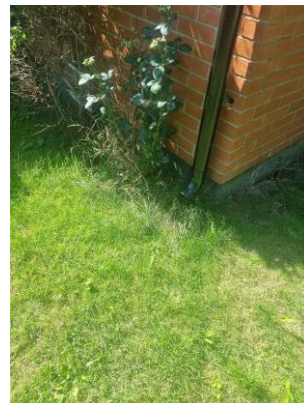
Utvändigt / Hängrännor / Stuprör

Stuprör avslutas nära husliv.

Stuprör som avslutas intill husliv (ovan mark) kan medföra en ökad fuktbelastning på grundmur/sockel med fuktrelaterade skador som följd.

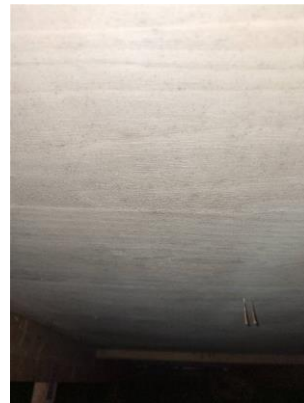
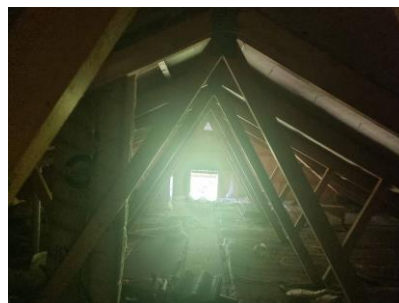
Utvändigt / Vind

Vid besiktning av vinden konstaterades att mikrobiell påväxt finns på underlagstaket, detta bör fortsättningsvis hållas under uppsikt/åtgärdas. jag kommer bifoga ett dokument längst bak i protokollet där det står mer ingående angående vindar.

Mikrobiell påväxt finns på underlagstaket.

Detta kan vara ett tecken på att vinden tillförs fukt inifrån bostaden. Observera att besiktning av bostadens ventilationssystem inte har ingått i uppdraget.

För att komma tillrätta med detta kan fuktillförseln inifrån bostaden behöva minskas. Det kan göras genom att ventilationen i bostaden förbättras samt att eventuella otätheter i vindsbjälklaget (tak-/väggvinklar, taklucka med mera) tätas. Läs Anticimex faktablad om uppvärmda vindsutrymmen för tips och råd.

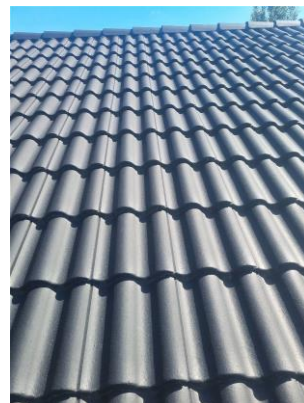
Utvändigt / Tak

Inget att notera.

Besiktades från taknock.

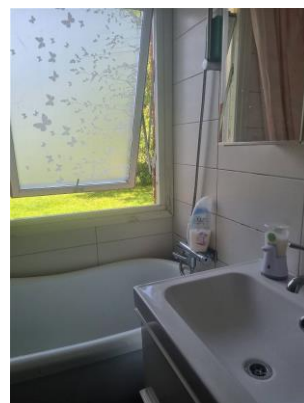
Entréplan / Badrum/Wc

Fönster är olämpligt placerat.

Fönstrets placering i våtutrymmet utgör en risk för fuktskador i fönster- och väggkonstruktionen.

För att minska risken för fuktskador på fönster och väggkonstruktion rekommenderas att man skyddar fönstret mot vattenbegjutning.

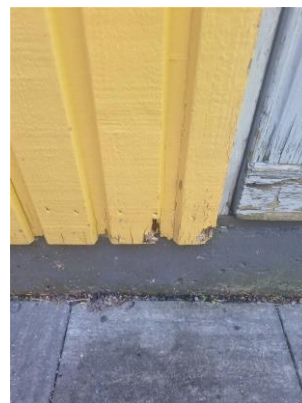
Utvändigt / Fasad

Mindre rötskador finns i fasadpanelen.

Dessa bedöms inte ha lett till bakomliggande skador.

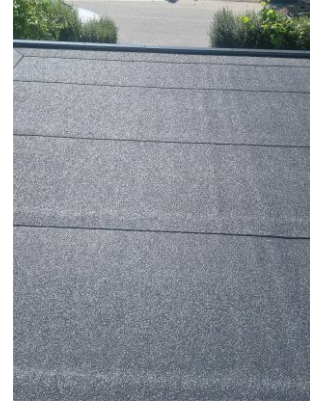
Utvändigt / Tak

Inget att notera.

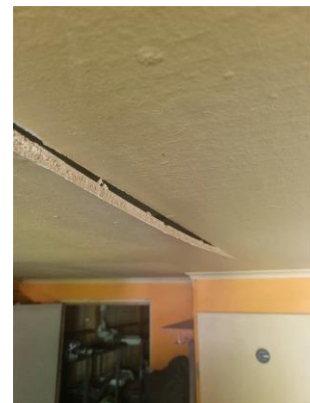
Garage invändigt / Förråd

Färgsläpp noteras på innertak.

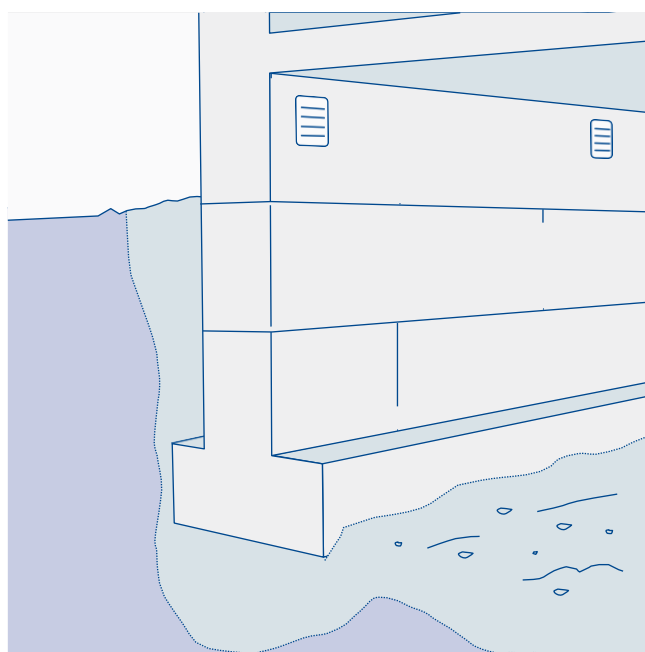
När varm luft ventileras in i en kall krypgrund, kyls luften ned och kondensation uppstår. Det kan i sin tur leda till fukt- och mögelskador.
