Anticimex Överlåtelsebesiktning av småhus - nivå 1

Fastighetsbeteckning: Ekeby 3:149	
Fastighetsägare: Gert Peter Perrault	
Fastighetsadress: Bodalavägen 8	
Postnummer: 632 22	Ort: Eskilstuna

Besiktningdatum: 2022-07-11	Protokollnummer: 67039874
Temperatur: 18 °C	Väderlek: Halvklart
Tekniker: Carl Segelborg	
E-post: Carl.segelborg@anticimex.se	
Kontor: Eskilstuna	
Närvarande: Säljare närvarande vid besiktning.

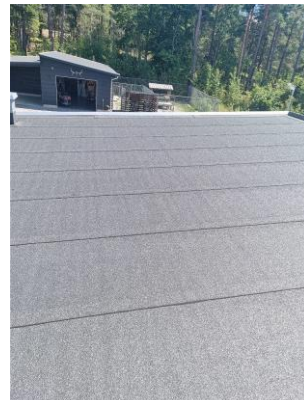
Utvändigt / Tak

Inget att notera.
